SCHEDA VEICOLO

VIN	WDB9077331P009290	TARGA	FS501BF	PERCORRENZA KM	5056	DATA IMMAT.	27/07/2018
MODELLO	MERCEDES-BENZ SPRINTER 314 CDI K37/35 t.alto p.med Combi 4-door (Euro 6)					DATA PERIZIA	15/07/2020

Dettaglio danni

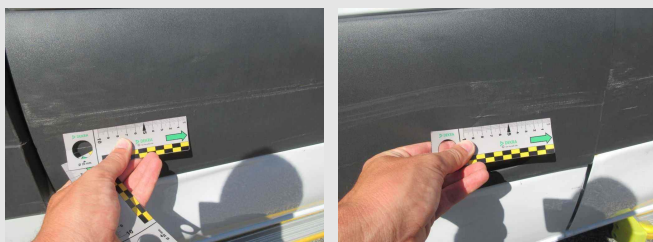
5

Componente: Modanatura porta lat.

Posizione: Destra
